**ACESSIBILIDADE EM ESPAÇO UNIVERSITÁRIO: BARREIRAS
ARQUITETÔNICAS E AMBIENTAIS NO CAMPUS DA
UNIVERSIDADE ESTADUAL DE FEIRA DE SANTANA**

FEIRA DE SANTANA – BAHIA

2014

Dissertação apresentada ao Programa de Pós-Graduação em Desenho, Cultura e Interatividade da Universidade Estadual de Feira de Santana como exigência parcial para a obtenção do título de Mestre em Desenho, Cultura e Interatividade, avaliada pela Banca Examinadora composta pelos seguintes membros:

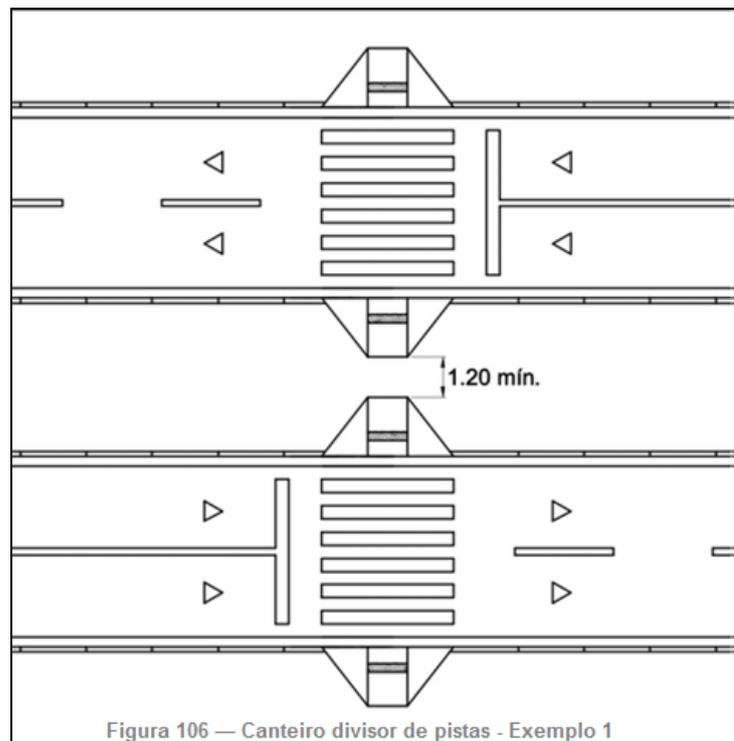
Figura 2 - Desenho representativo da NBR 9050 presente no item 6.10.12.3.1 (ABNT, 2004, p. 60).

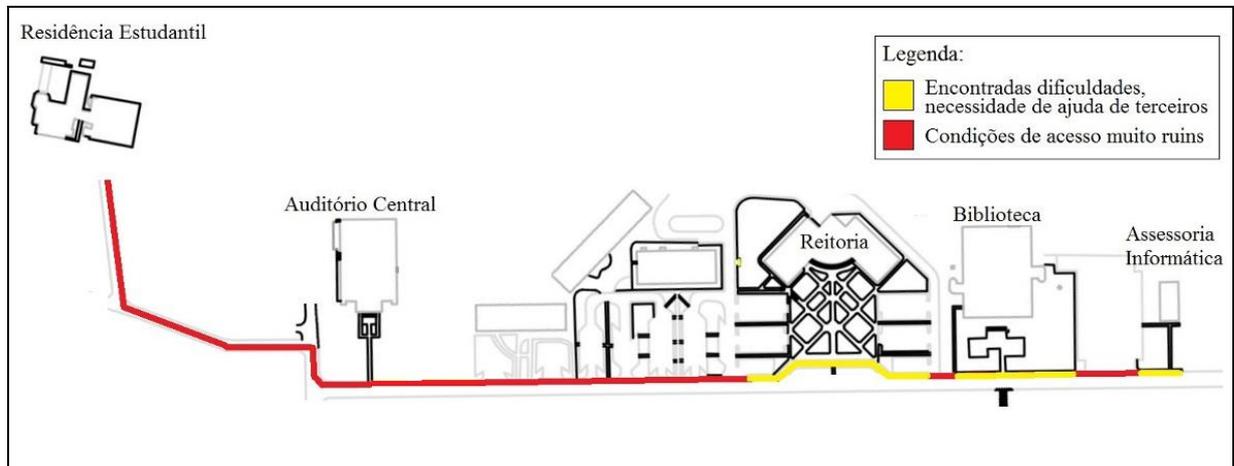
A Figura 5 ilustra a Rota 1 segmentada e classificada quanto à presença de barreiras, desde a Residência Estudantil até a Assessoria de Informática (CPD).

Figura 5 - Rota 1 segmentada e classificada quanto à presença de barreiras.

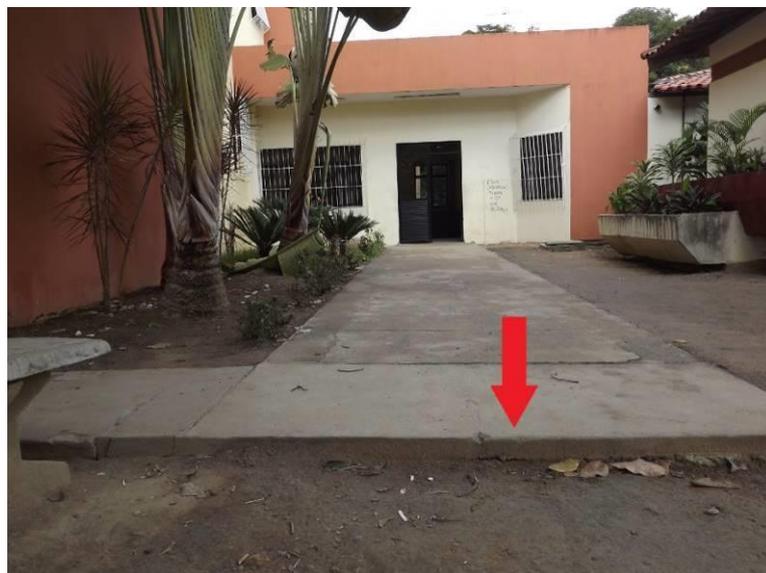
O acesso a esse prédio possui um degrau na entrada (Figura 6). As áreas de circulação no interior do edifício em questão não apresentam obstáculos graves. A residência possui dois quartos destinados às pessoas com deficiência, mas que atualmente está ocupado por pessoas sem deficiência alguma. Esse quarto não possui degrau na entrada e uma quantidade de leitos de dormir menor, o que permite uma melhor circulação dentro do quarto. Os sanitários masculino e feminino apresentam portas largas, barras de apoio e sinalização visual na porta de entrada dos mesmos.

Figura 6 – Rota 1: degrau na entrada da residência estudantil.

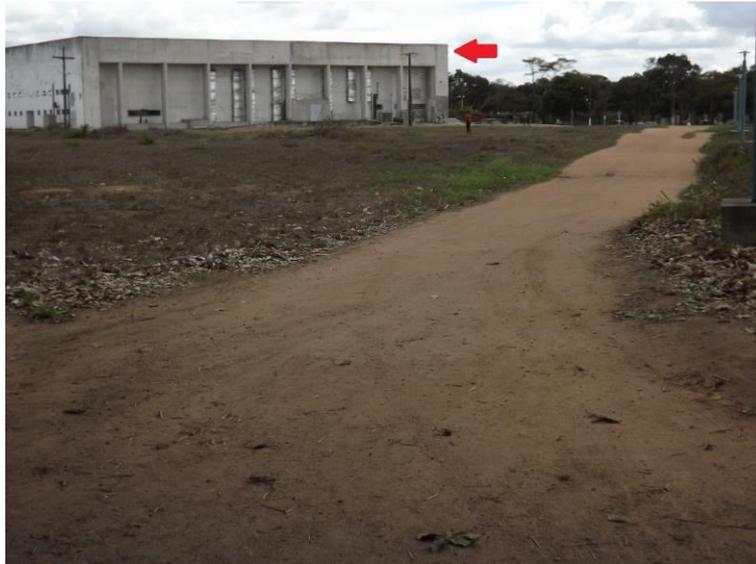
Da residência até o auditório são 200 metros de segmento de rota sem qualquer tipo de pavimentação. Completamente inacessível, com buracos, vegetação alta, restando apenas um caminho, uma trilha. A Figura 7 é uma fotografia desse trecho a partir da residência rumo ao auditório. Em destaque o prédio do Auditório Central. Observe que durante todo o trajeto não existe nenhum tipo de pavimentação.

Figura 7 – Rota 1: Segmento Residência - Auditório Central. Em destaque o Auditório Central.

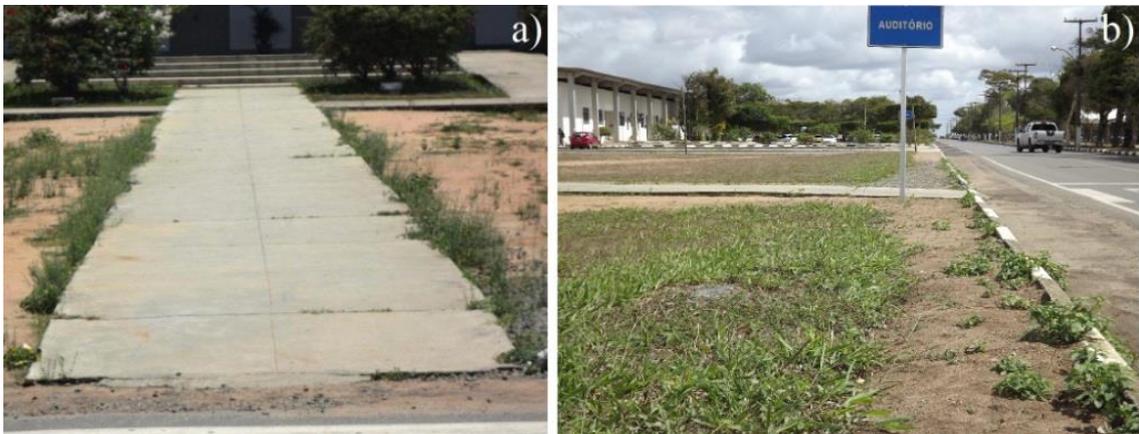
O acesso a esse prédio possui uma rampa larga, contínua, sem desníveis ou buracos desde a via asfaltada para carros. Na junção com a mesma, podemos observar sinais de degradação e surgimento de um degrau (Figura 8a). Mas, o entorno da entrada, ou seja, a área de circulação externa é completamente inacessível (Figura 8b), sem qualquer tipo de pavimentação.

Figura 8 - Rota 1: a) Rampa de entrada do auditório central desde a via asfaltada para carros; b) Entorno do prédio sem pavimentação.

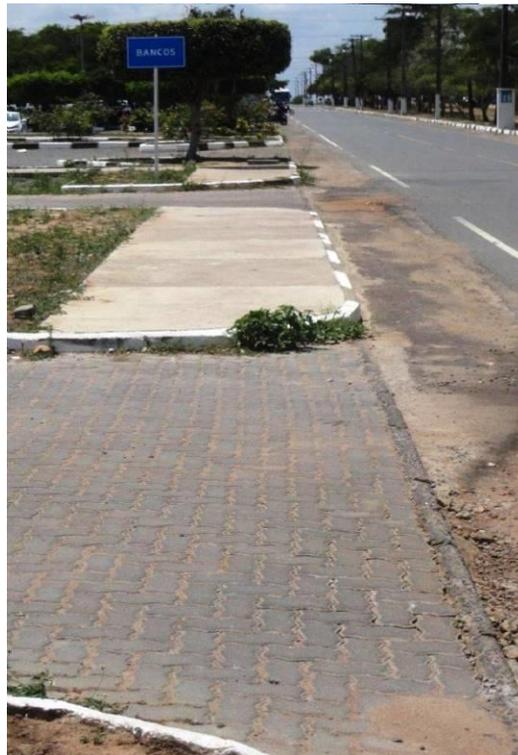
Não há conexão pavimentada desde a parte não pavimentada em frente ao auditório até a Reitoria. Não há continuidade de calçada. As entradas para automóveis que se dirigem aos estacionamentos dos bancos e da Reitoria, não apresentam rampas conectando-as umas às outras (Figura 9). A pessoa com dificuldade de locomoção certamente se deslocaria nesse segmento para a marginal da via asfaltada, que possui um piso irregular, e dividindo espaço com os veículos. O piso entre essas calçadas é de paralelepípedo, mais um obstáculo. A calçada destinada a pedestres possui diversas barreiras limitadores de mobilidade potencial.

Figura 9 - Rota 1: segmento Auditório – Reitoria (passando pela entrada dos bancos).

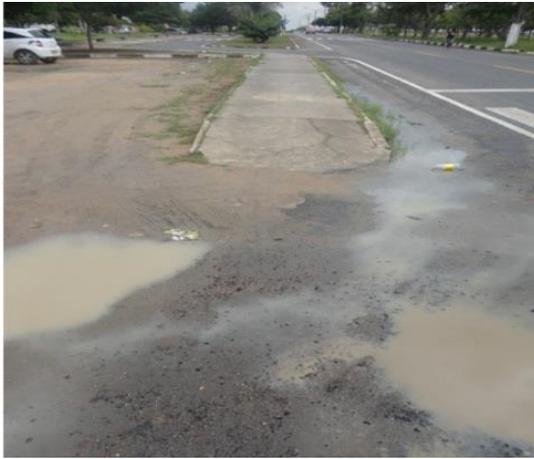
Essa edificação possui um segundo pavimento acessado por elevadores. Entretanto, para chegar ao elevador partindo do *hall* principal e central da Reitoria, é necessário entrar por uma porta e passar perto das escadas e virar a direita, o que não é possível para um usuário de cadeira de rodas por faltar espaço para manobra. Nesse caso, o cadeirante deve se deslocar para a parte externa do prédio, dando a volta por fora para chegar ao elevador pelo outro lado. Isso demonstra a falta de planejamento mais amplo no tocante à acessibilidade na construção do edifício. O sanitário é adaptado e está dentro das normas vigentes. O estacionamento (Figura 11) não contempla a vaga destinada exclusivamente para pessoas com deficiência, e não possui uma rampa de acesso para a calçada externa do edifício em questão. Além disso, o piso é de pedra brita, ou seja, inadequado.

Figura 10 - Rota 1: rampa de acesso à calçada em frente à Reitoria em péssimas condições de manutenção.

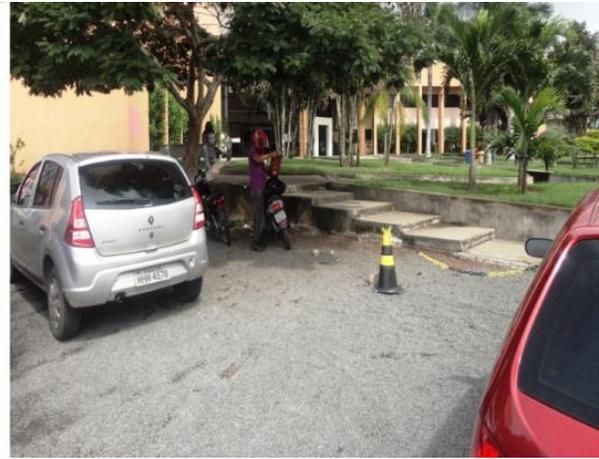
Figura 11 - Rota 1: estacionamento para carros na Reitoria. Inexiste vaga especial adaptada e reservada.

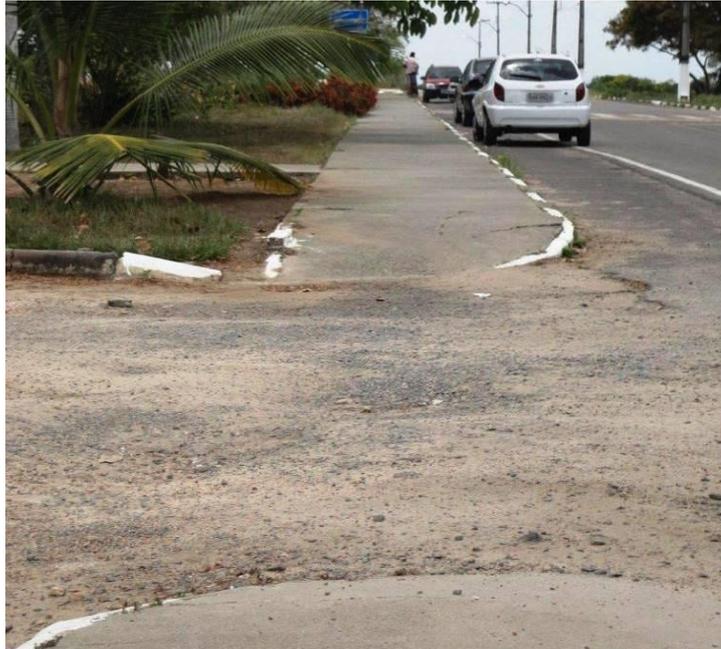
Nesse segmento, temos a entrada do estacionamento da Reitoria, o que gera alguns obstáculos. As rampas estão em estado de degradação devido à ação do tempo (Figura 12), e não há conexão da pavimentação entre as calçadas de pedestres.

Figura 12 - Rota 1: segmento Reitoria - Biblioteca. Rampas de calçada para pedestre em degradação e sem conexão pavimentada.

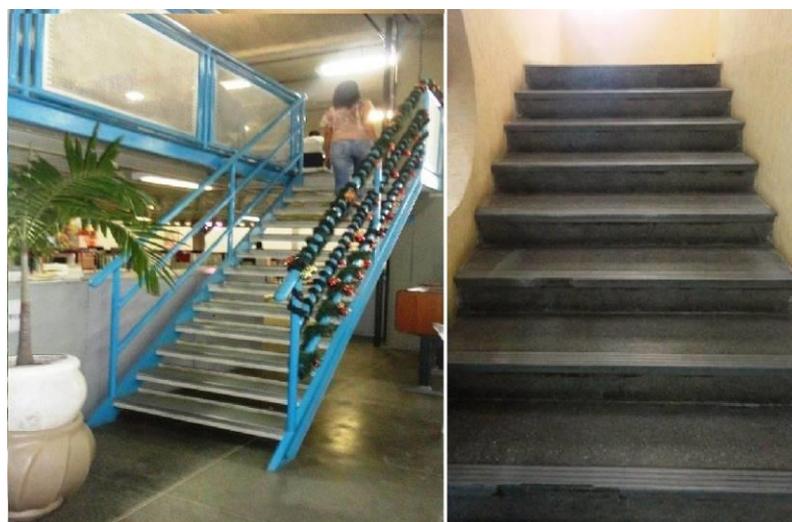
A biblioteca é fundamental na vida acadêmica. Possui uma rampa de entrada e uma pavimentação externa em que não foram encontrados obstáculos verdadeiros. Na área de circulação interna, no entanto, a biblioteca possui um segundo nível, um mezanino sem qualquer tipo de facilitação de acesso, o que se dá somente por escadas (Figura 13). Com isso, se um estudante for cadeirante ele não conseguirá acessar esse segundo pavimento, onde estão localizadas cabines de estudo individuais, sala de audiovisual e a administração da biblioteca. Em relação ao mobiliário, as estantes de livros apresentam largura inferior a 1,20 metros.

Figura 13 - Biblioteca: escadas de acesso ao segundo nível.

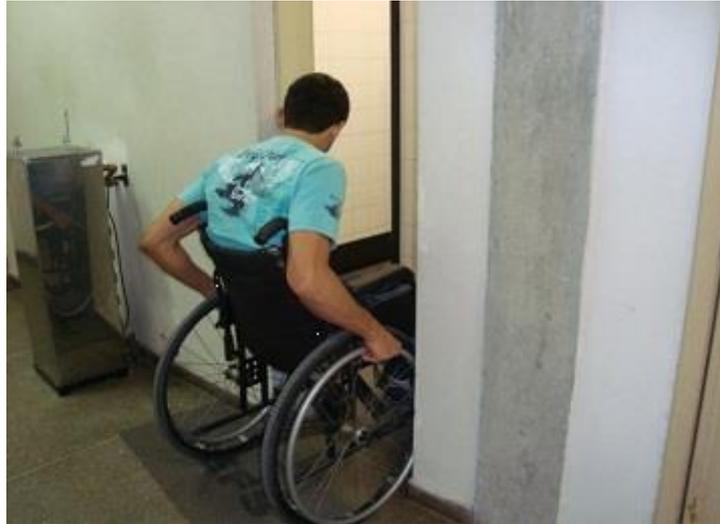
Outro grave obstáculo encontrado na área de circulação interna da Biblioteca foi o acesso ao sanitário (Figura 14). Mesmo localizado em posição acessível, em lugar próximo a circulação principal, a porta de acesso ao interior do sanitário, que deveria ser de pelo menos 80 cm, tem apenas 60 cm, não permitindo a entrada de um cadeirante. O acesso externo da Biblioteca é facilitado por rampa, mas em relação ao estacionamento não dispõe de vaga especial reservada para pessoas com mobilidade reduzida.

Figura 14 - Rota 1: porta de entrada do sanitário da Biblioteca Central Julieta Carteadó estreita (FONTE: SOUZA, 2010).

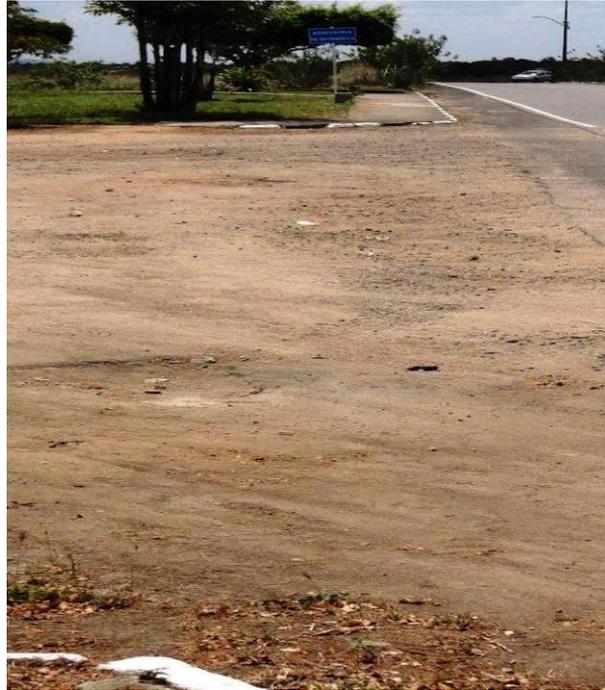
Saindo da Biblioteca em direção ao final da Rota 1, no prédio da assessoria de informática, encontramos um trecho em péssimas condições de acessibilidade (Figura 15), sendo um segmento sem qualquer tipo de pavimentação. Faltam ainda rampas e sinalizações.

Figura 15 - Rota 1: segmento Biblioteca - CPD. Trecho sem qualquer tipo de pavimentação.

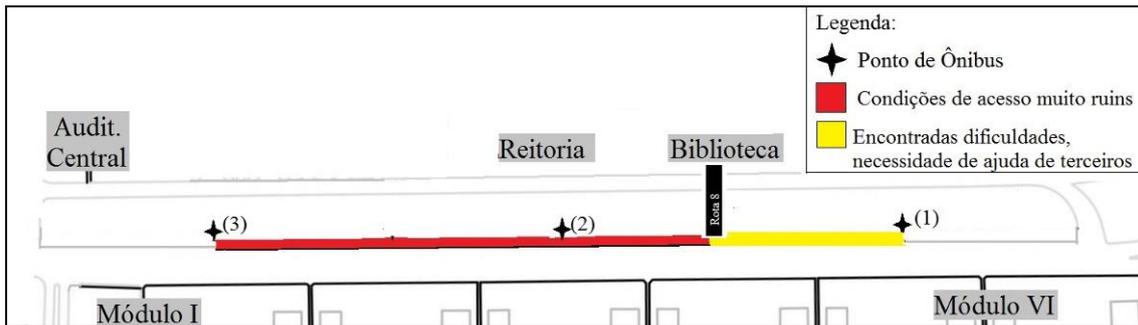
A Rota 2 é frequentemente utilizada pelos usuários que utilizam o transporte público. A Figura 16 ilustra a Rota 2 segmentada e classificada quanto à presença de barreiras, desde o Ponto de ônibus (3) até o Ponto de ônibus (1). Essa rota é importante para os usuários do transporte público que atende à demanda no *campus*. As únicas paradas dos coletivos estão vinculadas a essa rota.

Figura 16 - Rota 2: segmentada e classificada quanto à presença de barreiras, do ponto de ônibus (3) ao ponto de ônibus (1).

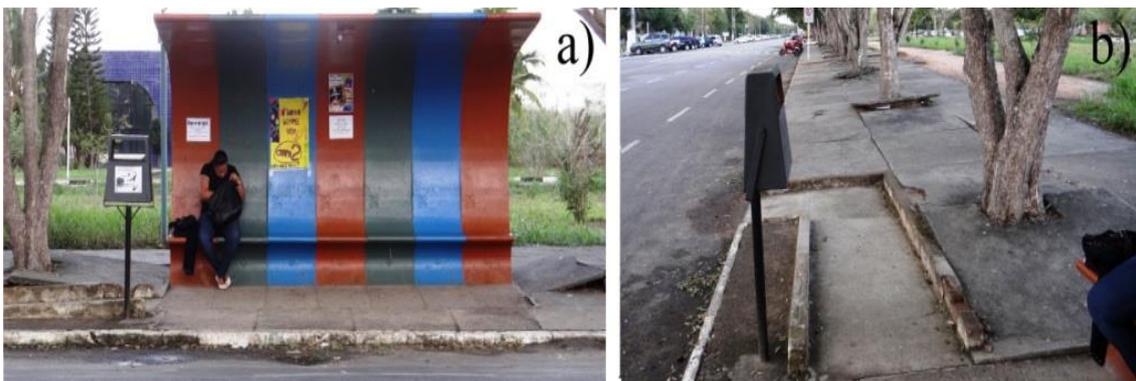
A Rota 2 não possui edificações acessadas diretamente em sua extensão. Os pontos de ônibus (Figura 17a) possuem uma cobertura e banco para auxiliar no conforto dos passageiros que aguardam o ônibus, mas não há reserva de área para cadeirantes, que permanecem na área de circulação do ponto. Da via para carros e ônibus existe uma rampa de acesso aos pontos de ônibus (Figura 17b), já em estado de degradação devido à ação do tempo.

Figura 17 - Rota 2: a) ponto de ônibus (1) no interior da UEFS. b) rampa de acesso e trecho pavimentado com obstáculos.

O trecho da Rota 2 entre o cruzamento com a Rota 8 e o ponto de ônibus (3) possui uma pavimentação completamente inadequada (Figura 17b). Nesse trecho é encontrada calçada destruída pelas raízes das árvores e grandes desníveis. Esse é o único trecho pavimentado na Rota 2. Entre o cruzamento com a Rota 8 até o ponto de ônibus (1) não existe pavimentação adequada, e, ainda, placas sinalizadoras e raízes de árvores obstruem a passagem dos pedestres no centro da rota, o que configura barreira ambiental (Figura 18). Para agravar a situação, os carros ficam estacionados ao longo da Rota 2, junto à calçada, o que obriga um usuário cadeirante que se desloca pela Rota 2, a ir no meio da rua, depois dos carros estacionados, junto com os outros que estão em movimento.

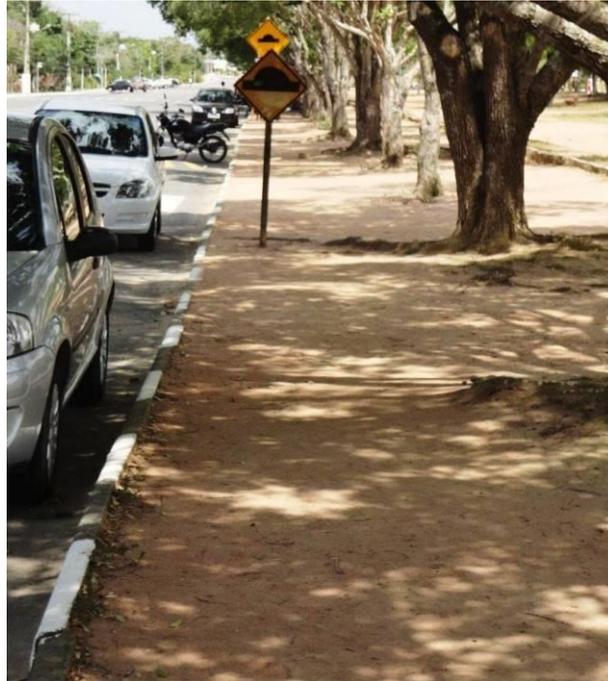
Figura 18 - Rota 2: ausência de pavimentação e presença de barreiras ambientais.

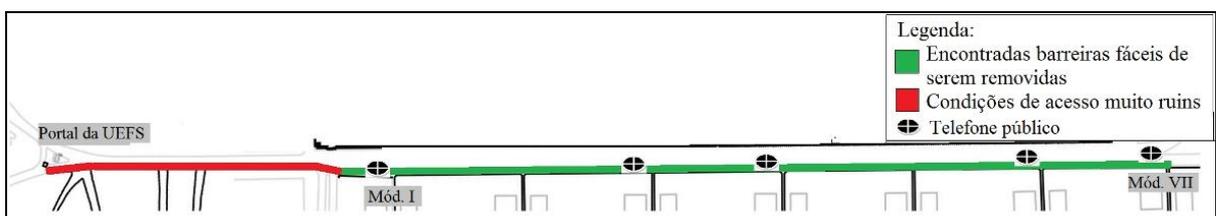
A Figura 19 ilustra a Rota 3, segmentada e classificada quanto à presença de barreiras, desde sua origem na entrada do *campus* da UEFS (Portal do *campus*) até o Módulo VII.

Figura 19 - Rota 3: segmentada e classificada quanto à presença de barreiras.

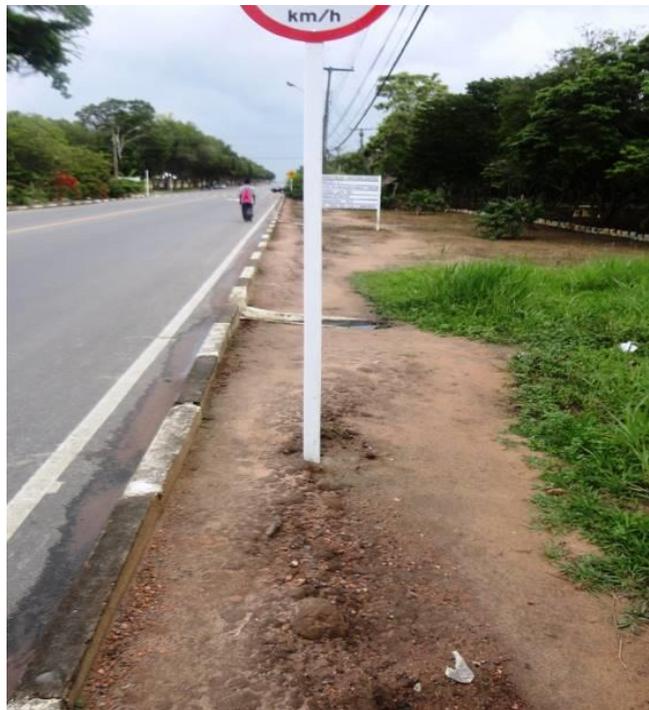
Figura 20 - Rota 3: Segmento Portal de entrada do *campus*/Módulo I. Inúmeras barreiras ambientais, além da ausência de pavimentação.

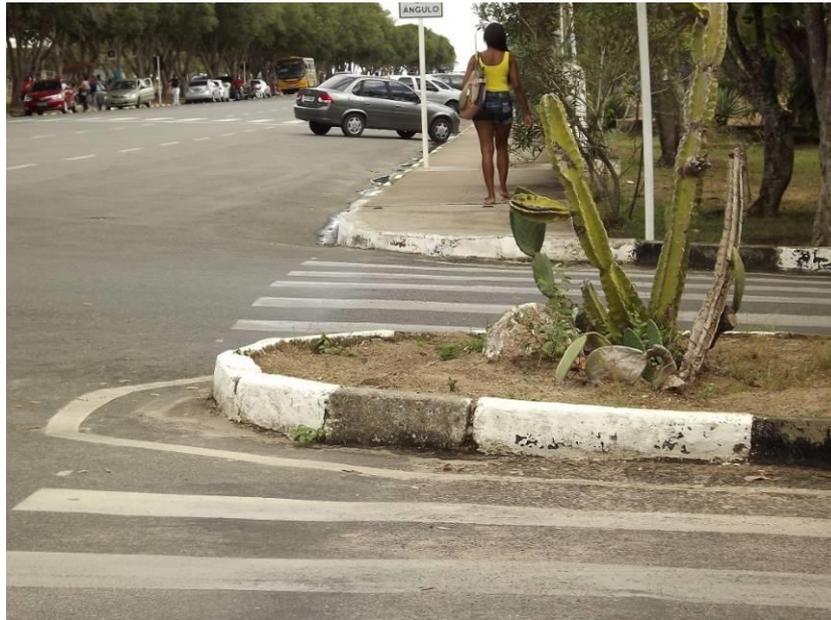
Ao término desse segmento, existe uma rua para carros no sentido dos laboratórios e dos prédios de pós-graduação, e uma faixa de pedestre está sinalizada no chão. No entanto, não existe nenhum tipo de acesso à calçada por rampas. A Figura 21 é uma fotografia desse trecho antes de acessar o segmento Módulo I – Módulo VII, parte calçada e exclusiva de pedestres da Rota 3. Observe na Figura 21 que a faixa de pedestres é interrompida por uma “ilhota”, além da calçada, ao final da faixa, não possui rampa de acesso.

Figura 21 - Rota 3: Faixa de pedestres com “ilhotas” como obstáculo antes de iniciar o segmento Módulo I/Módulo VII.

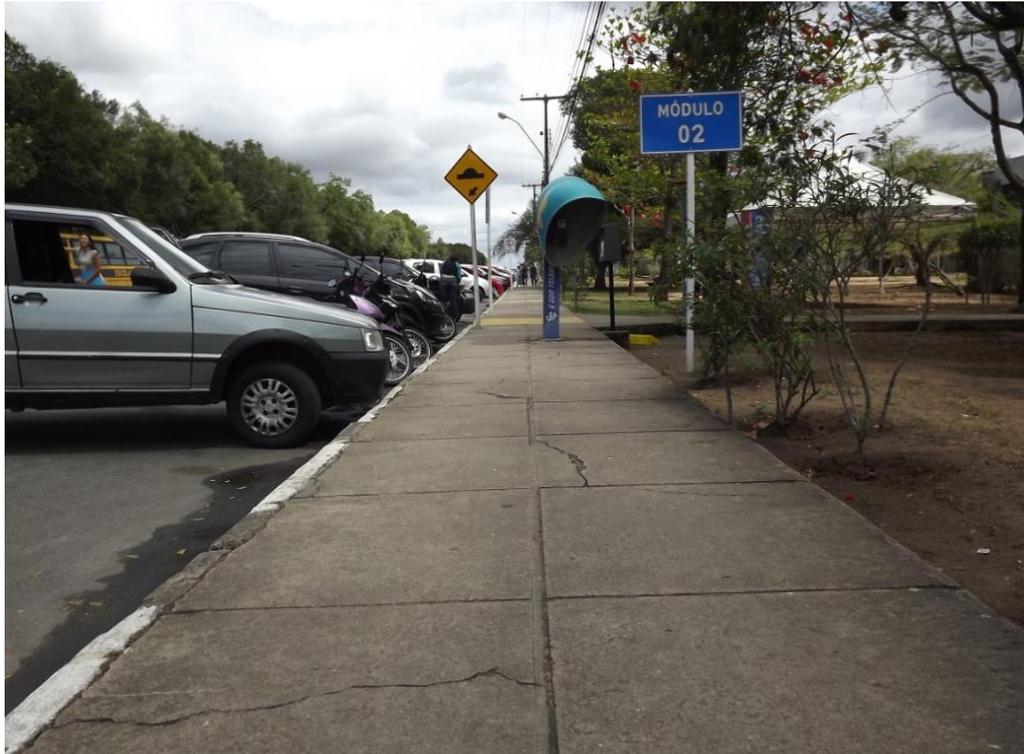
Nesse segmento encontram-se as entradas para todos os módulos teóricos de aula do *campus* da UEFS. Esse segmento, em toda sua extensão, é pavimentado (calçado) e possui a largura exigida pela norma, superior a 1,20 metros (circulação de uma pessoa em pé e outra em uma cadeira de rodas); o revestimento do piso é de concreto antiderrapante contínuo, sem ressalto ou depressão e sem provocar trepidações exageradas, sendo também plano com desnível menor que 0,5 cm (Figura 22). Entretanto, também é possível observar na Figura 22, que durante o trajeto existem telefones públicos estreitando a largura da via, e alguns trechos pouco degradados (o que causaria no máximo uma trepidação) durante toda sua extensão. Ausência de piso tátil direcional também é uma falha nesse segmento, pois assim, o pedestre deficiente visual não poderá desviar do telefone presente durante o percurso.

Figura 22 - Rota 3. Segmento Módulo I/Módulo VII. Piso contínuo, largo e sem desníveis. Ao fundo, telefone público como uma barreira à mobilidade potencial.

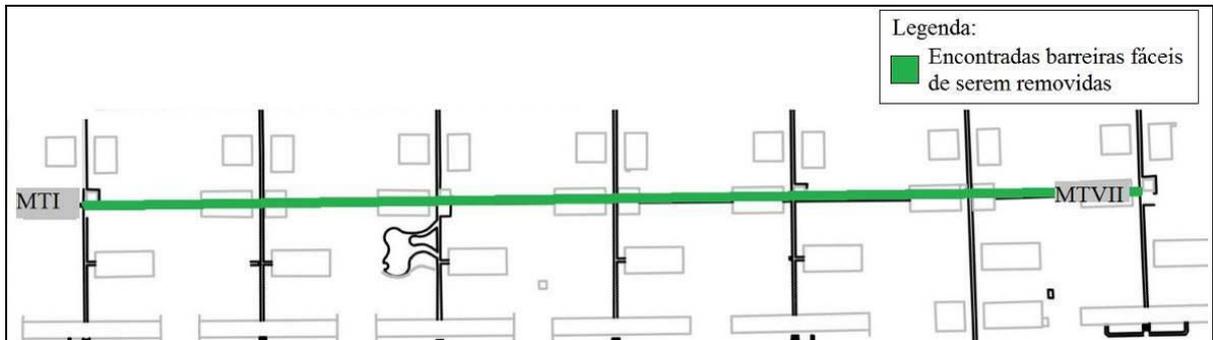
A Figura 23 ilustra a Rota 4 sem qualquer tipo de segmentação e com a mesma classificação quanto à presença de barreiras, desde a lanchonete do Módulo I até a lanchonete do Módulo VII.

Figura 23 - Rota 4: entre Módulo Teórico I e Módulo Teórico VII.

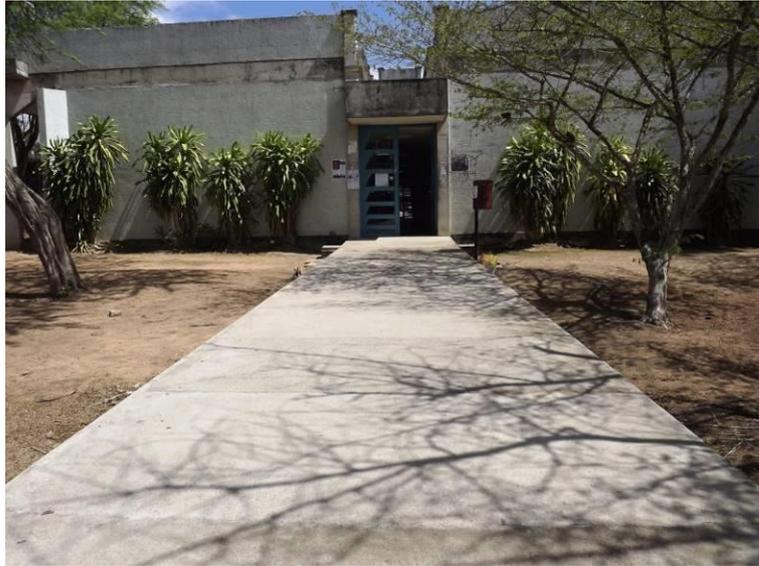
Figura 24 - Rota 4: sem travessia de via para carro, pavimentada, larga e sem desníveis. Não apresenta piso direcional. Ao fundo, a porta de entrada do módulo com uma das abas fechada.

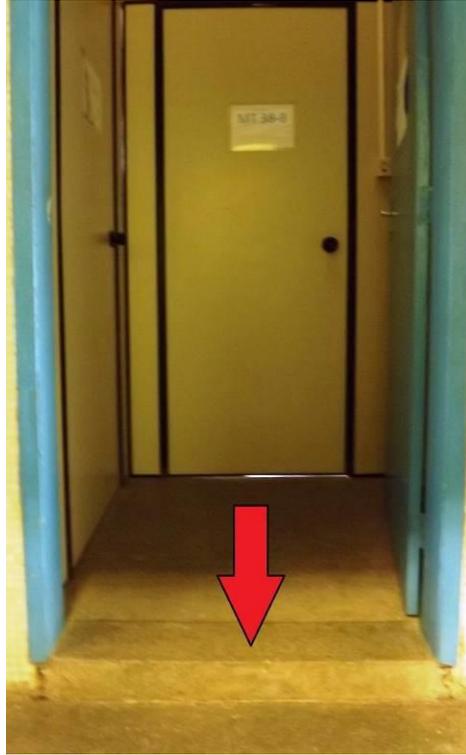
As salas de aula dos módulos teóricos possuem portas de entrada com a largura compatível com o exigido, mas apresentam um degrau (Figura 25), em sua grande maioria, sendo uma barreira. Outra falha é em relação ao quesito sinalização tátil para deficientes visuais, que inexistente. Algumas salas dos módulos possuem uma divisória no seu interior para repartições do espaço com divisórias, conforme visualizado na Figura 25. Entretanto, essas divisórias atrapalham a livre circulação desrespeitando a área de manobra – importante para um usuário cadeirante – gerando um obstáculo à mobilidade potencial.

Figura 25 – Porta de entrada das salas de aula dos Módulos Teóricos. Em destaque o degrau.

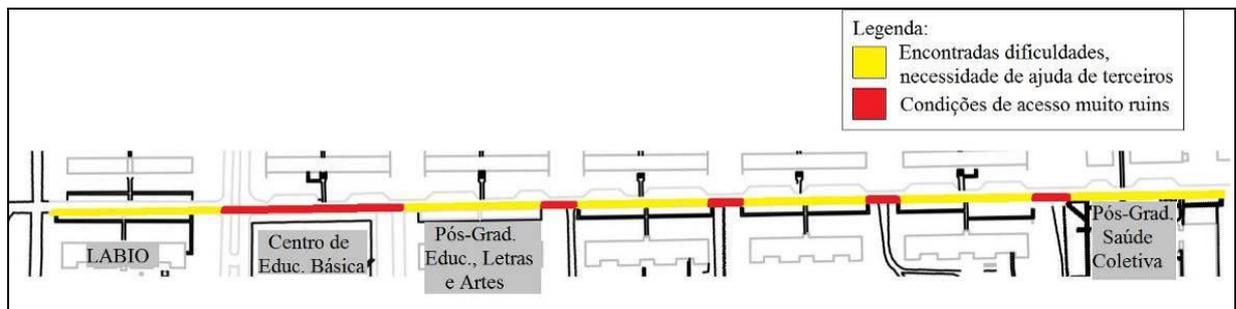
A Figura 26 ilustra a Rota 5, desde o prédio do LABIO até o prédio da Pós-graduação em Saúde Coletiva, segmentada e classificada quanto à presença de barreiras. As calçadas existentes em frente aos edifícios acessados nessa rota são pavimentadas (exceto em frente ao Centro de Educação Básica – CEB) com revestimento de piso de concreto antiderrapante contínuo, sem ressalto ou depressão, havendo sinais de degradação em alguns trechos, mas sem provocar trepidações exageradas na maior parte das áreas calçadas. O grande problema encontrado nessa rota é que em todas as extremidades das calçadas em frente aos prédios de laboratório há degraus sem rampas (com exceção do prédio da Pós-Graduação em Saúde Coletiva), e uma conseqüente ausência de continuidade da pavimentação entre um prédio e seu adjacente.

Figura 26. Rota 5: do LABIO até o edifício da Pós-Graduação em Saúde Coletiva.

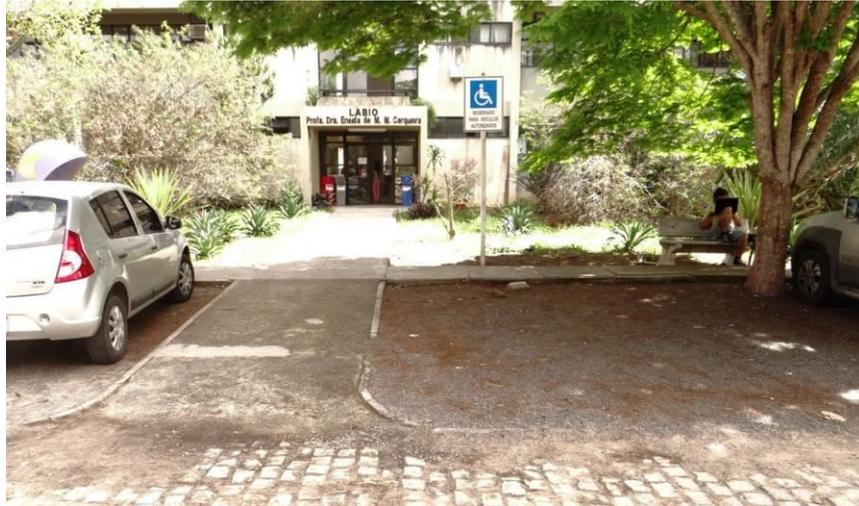
Esse edifício possui uma rampa de entrada de certa forma adequada, pavimentada, e somente com pequenos sinais de degradação devido ao tempo, é larga, contínua e sem desníveis elevados desde a via para carros (de paralelepípedo) até a porta de entrada. O estacionamento reservado para pessoas com restrições de mobilidade encontra-se ao lado dessa rampa de entrada do edifício (Figura 27), mas possui um piso inadequado e não possui conexão com a pavimentação existente. Nesse caso, o usuário deve transpor alguns obstáculos como o piso de pedra brita e o paralelepípedo da via para carros.

Figura 27 - Rota 5: Rampa de acesso ao LABIO e estacionamento reservado para pessoas com mobilidade reduzida, de piso não pavimentado (pedra brita) e sem acesso direto por rampa.

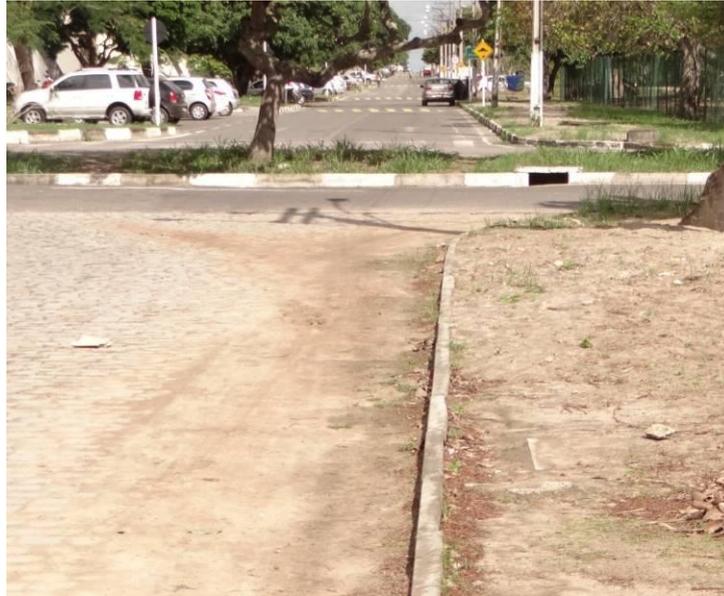
Figura 28 - Rota 5: segmento LABIO/CEB que apresenta ausência de pavimentação seguida por cruzamento com duas vias para automóveis com uma “ilhota” entre elas, sem que haja qualquer tipo de travessia facilitada, nem por faixas, nem por rebaixamento de calçada.

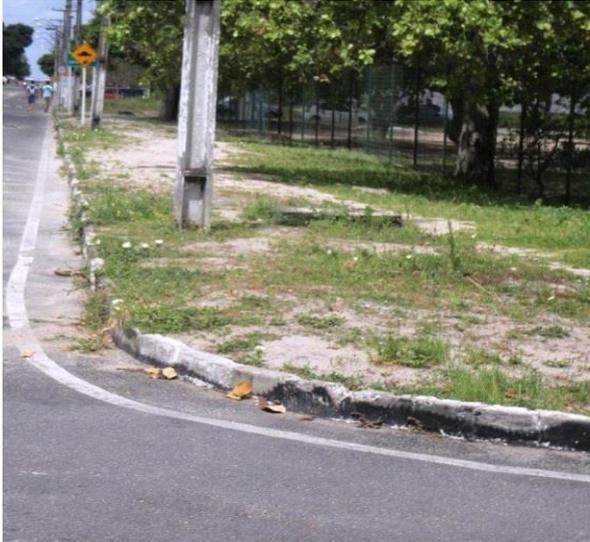
Figura 29 - Rota 5: Calçada não pavimentada em frente ao CEB com inúmeras barreiras ambientais.

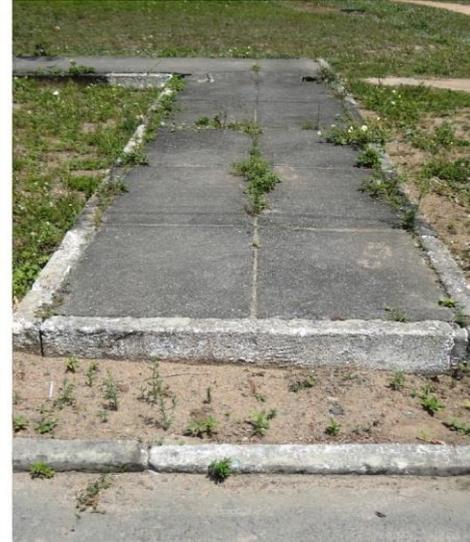
Figura 30 - Rota 5: Degrau para acessar calçada do edifício da Pós-graduação Educação Letras e Artes, vindo do CEB.

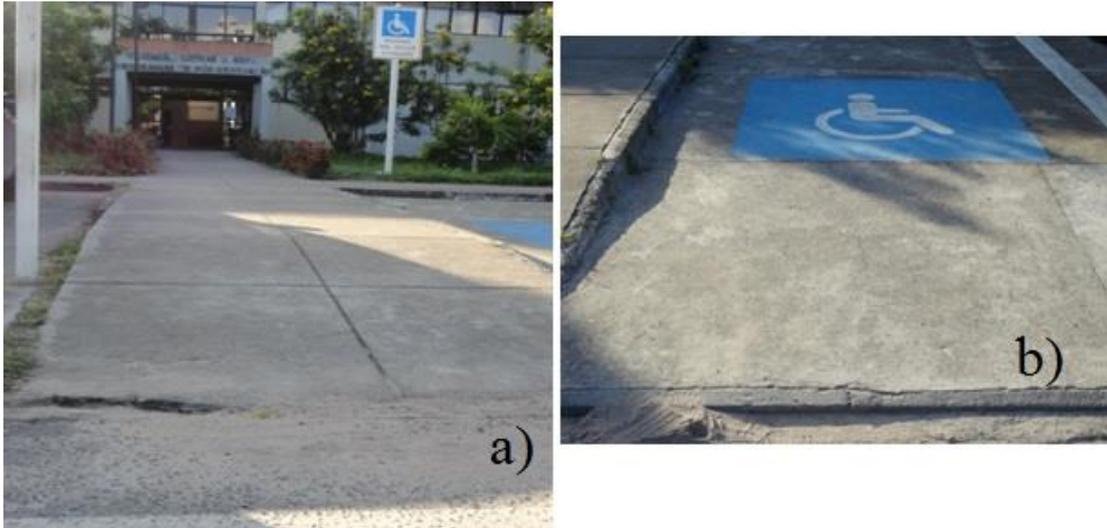
Figura 31 - Rota 5. (a) Rampa de acesso ao edifício da Pós-graduação Educação, Letras e Artes. (b) Vaga reservado com a presença de degrau.

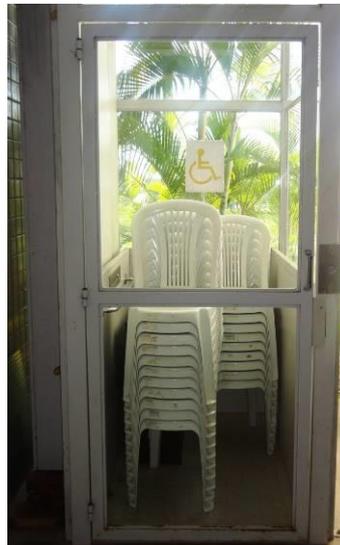
Figura 32 – Rota 5: elevador sendo usado como depósito no prédio da Pós-graduação Educação, Letras e Artes.

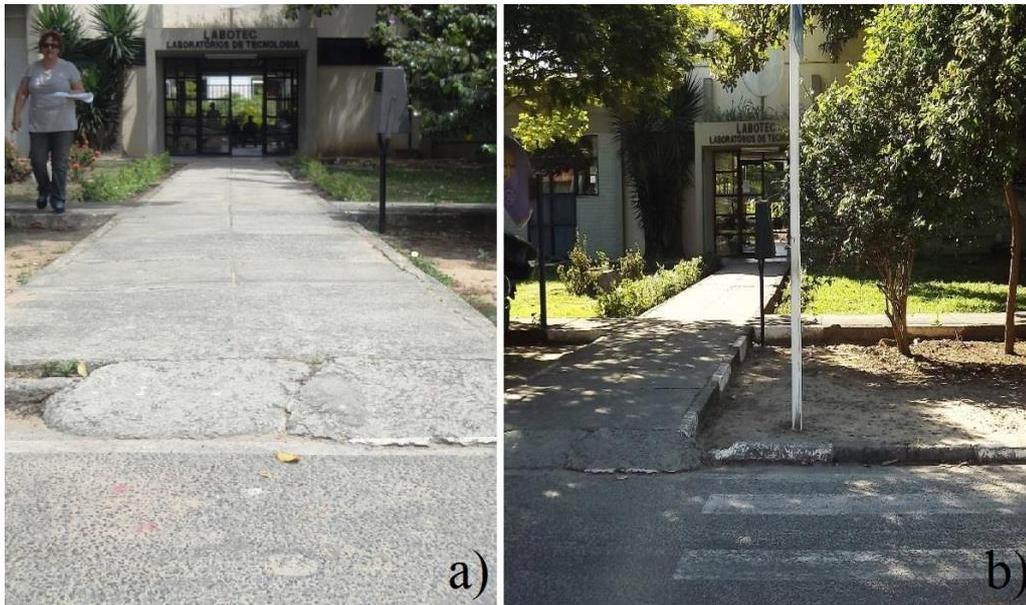
Figura 33 - Rota 5: a) rampa de acesso ao Labotec. b) entrada do Labotec com a vaga para carros à direita da rampa sem qualquer tipo de acessibilidade.

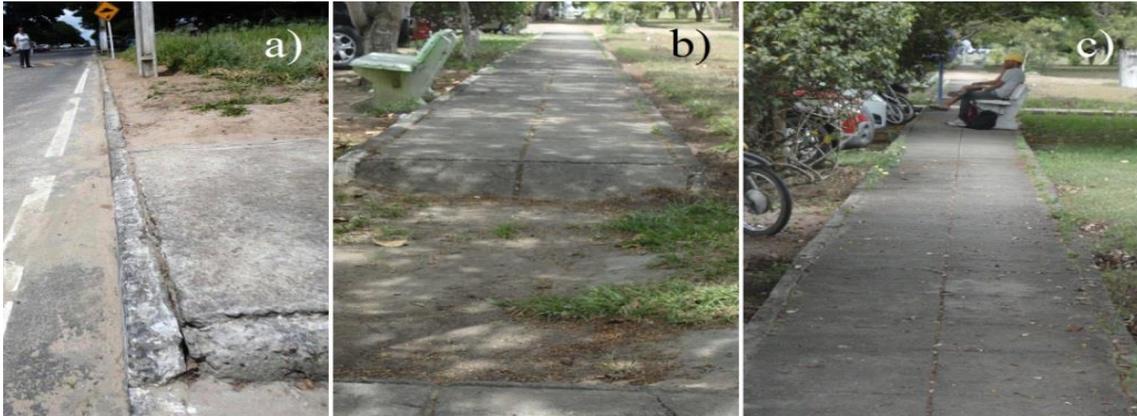
Esse prédio é acessado pela Rota 5, mas, entre ele o prédio do LABOTEC, o problema se repete e não possui conexão pavimentada para pedestres entre eles (Figura 34a). O edifício possui uma área de circulação externa pavimentada com alguns sinais de degradação e, uma falha na continuidade da pavimentação calçada (Figura 34b). Além disso, um banco de descanso está localizado de forma a atrapalhar o pedestre, principalmente aquele que apresenta alguma dificuldade de locomoção, sendo considerada uma barreira ambiental à mobilidade potencial (Figura 34c). A vaga no estacionamento reservado para pessoas com restrições de mobilidade é completamente inadequada. Não possui piso pavimentado revestido de concreto, e nem acesso por rampas (Figura 35). A placa sinalizadora encontra-se imersa em plantas.

Figura 34 – Rota 5: a) Segmento Labotec – Labofis. b) Descontinuidade na pavimentação calçada na área de circulação externa do edifício Labofis. c) Banco de descanso localizado ao longo da área de circulação externa de pedestres estreitando-a.

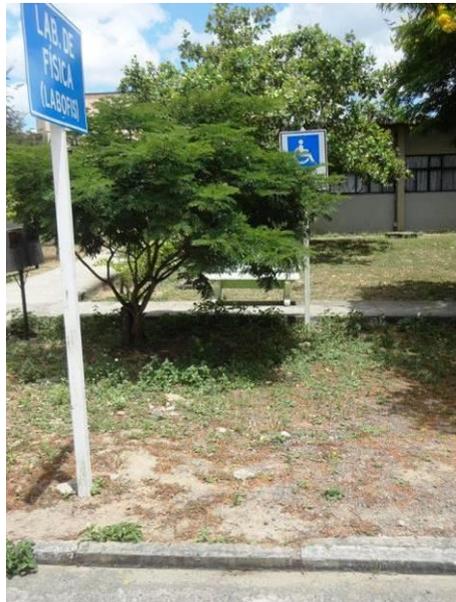
Figura 35 - Rota 5: Vaga reservada, do estacionamento do Labofis, inadequada.

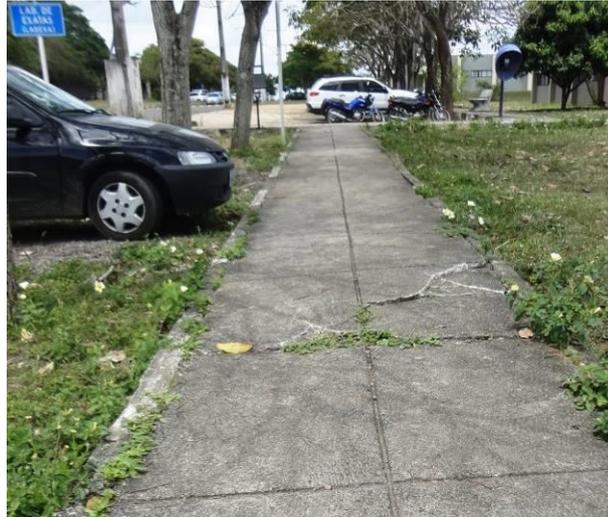
Figura 36 - Rota 5: calçada para pedestres em frente ao Labexa em estado de degradação.

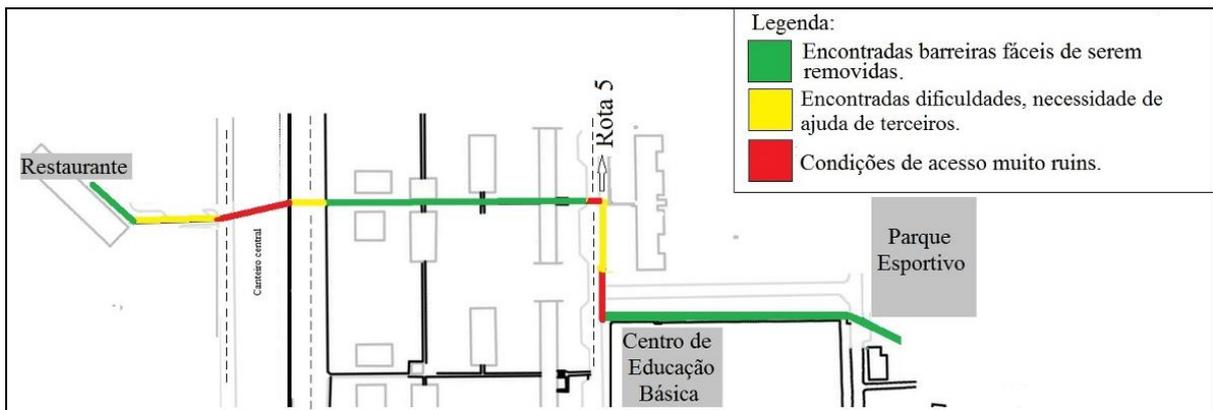
Figura 37 - Rota 6: entre o Restaurante Universitário e o Parque Esportivo.

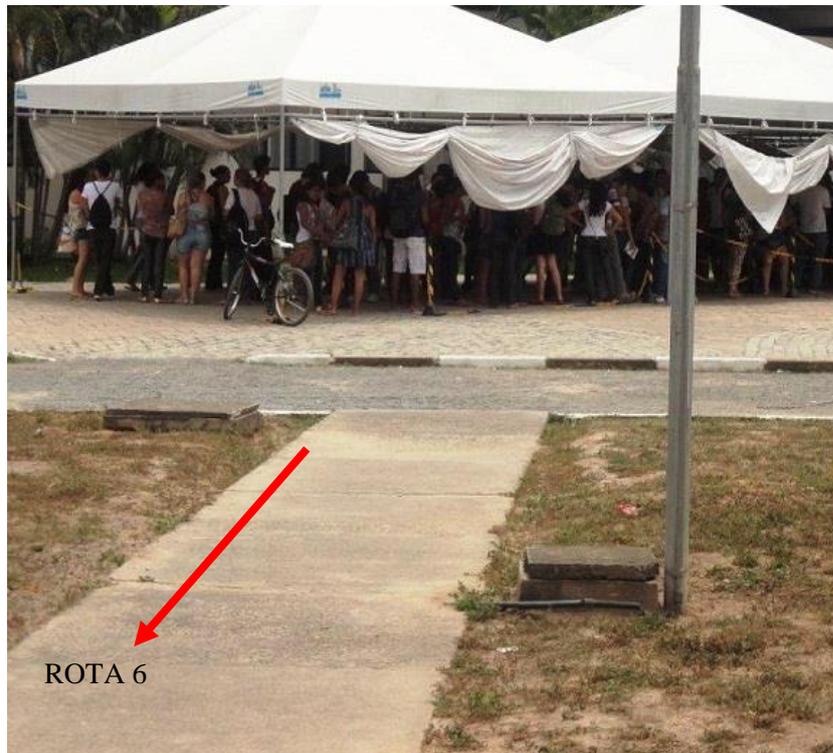
Figura 38 - Rota 6: Pavimentação de paralelepípedo, com sinalizadores de fila interligados por corrente, e um rebaixamento inadequado de calçada para descer para a via de carro, sem travessia por faixa de pedestre.

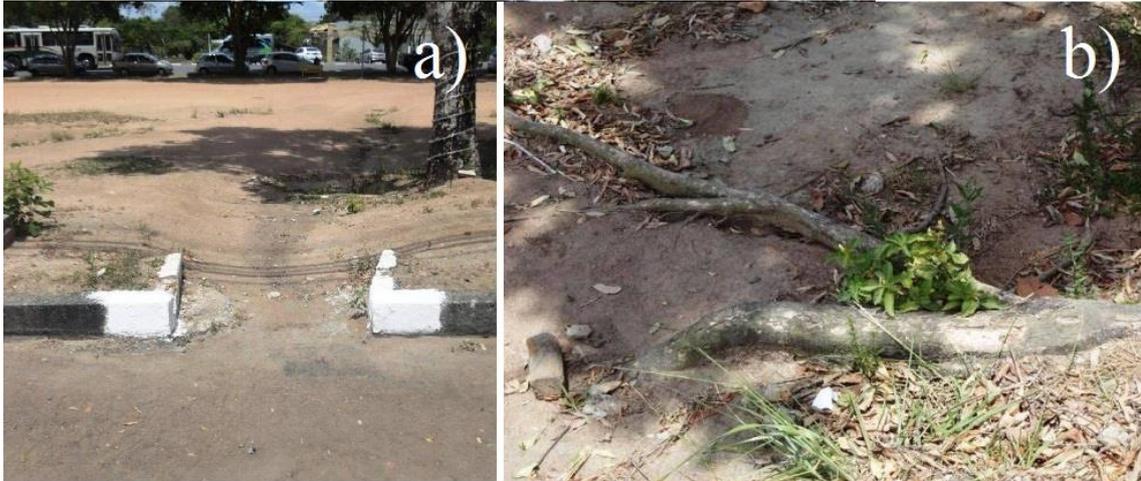
Figura 39 - Rota 6: a) canteiro central entre as vias para carros não pavimentado. b) barreira ambiental presente no canteiro central.

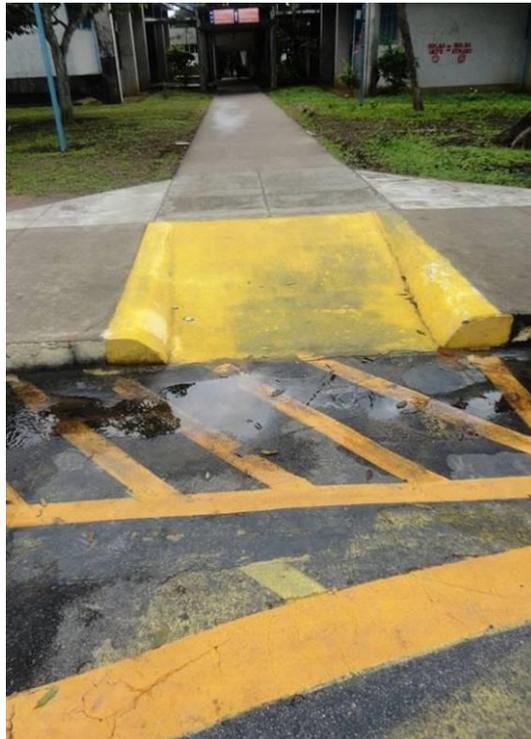
Figura 40 - Rota 6: faixa de sinalização de lombada à frente da rampa para acesso à Rota 3.

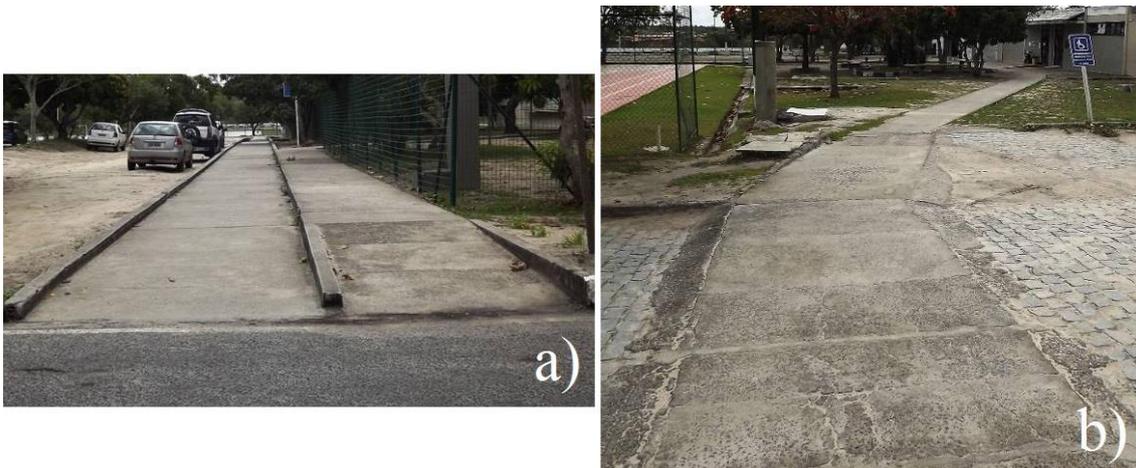
Figura 41 - Rota 6: segmento CEB - Parque Esportivo. Não há falhas graves quanto à livre circulação de pedestres.

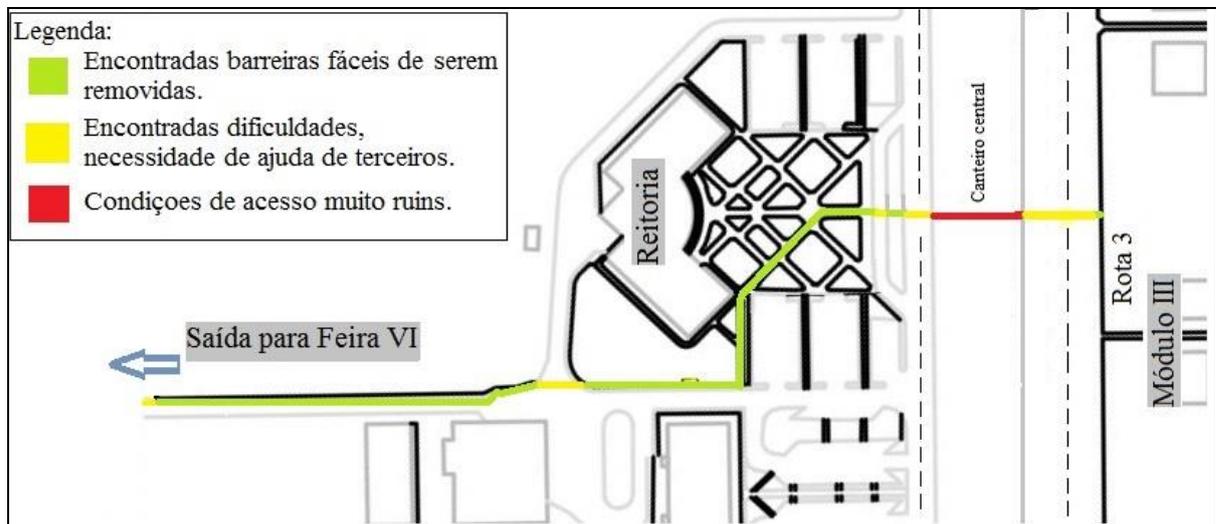
Figura 42 - Rota 7: segmentada e classificada, desde o portão lateral do *campus* até o cruzamento com a Rota 3.

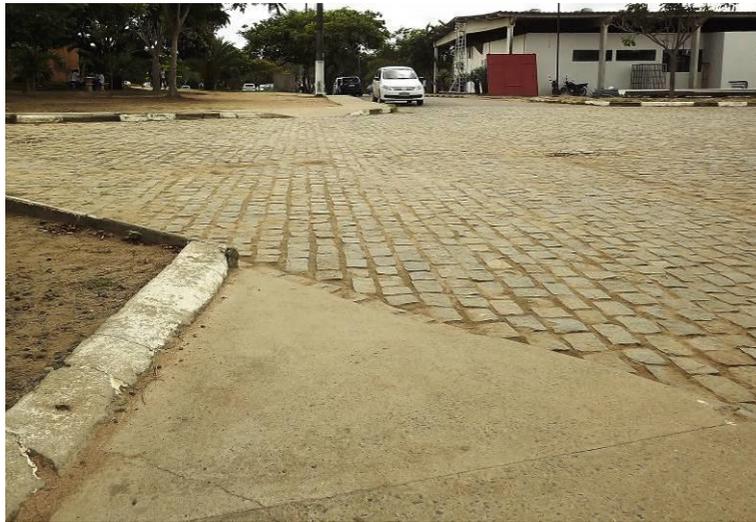
Figura 43 - Rota 7: segmento Portão lateral -- Reitoria. cruzamento com via para automóveis de piso de paralelepípedo.

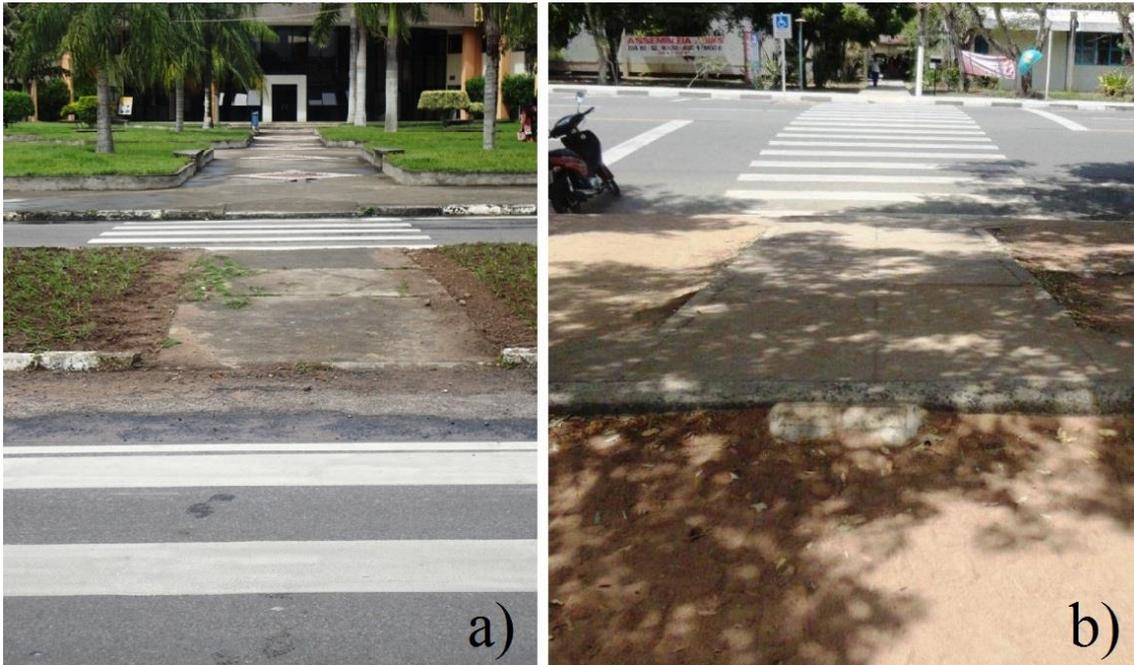
A Figura 44a é uma fotografia desse segmento, em sentido invertido. A imagem foi capturada no sentido Rota 3 – Reitoria, destacando a entrada da Reitoria. Observe a presença de degradação devida ação do tempo, e degrau, o que faz essa faixa de pedestre não ser eficiente para pessoas com restrições de mobilidade. Após esse trecho demonstrado na fotografia (Figura 44a), o pedestre deve percorrer todo o canteiro central não pavimentado antes de atravessar a avenida principal, exclusiva de automóveis (Figura 44b). No canteiro central chegando a essa avenida principal, há um pequeno trecho pavimentado, mas já degradado, com uma rampa improvisada. Para descer para a via asfaltada e seguir para a faixa de pedestre não há rampa. Ao final da travessia pela faixa de pedestre, uma rampa faz a conexão com a calçada pavimentada da Rota 3.

Figura 44 - Rota 7: a) entrada da Reitoria. Faixa de pedestre não eficiente. b) canteiro central, atravessando avenida principal, até Rota 3.
