**ACESSIBILIDADE EM ESPAÇO UNIVERSITÁRIO: BARREIRAS
ARQUITETÔNICAS E AMBIENTAIS NO CAMPUS DA
UNIVERSIDADE ESTADUAL DE FEIRA DE SANTANA**

FEIRA DE SANTANA – BAHIA

2014

Dissertação apresentada ao Programa de Pós-Graduação em Desenho, Cultura e Interatividade da Universidade Estadual de Feira de Santana como exigência parcial para a obtenção do título de Mestre em Desenho, Cultura e Interatividade, avaliada pela Banca Examinadora composta pelos seguintes membros:

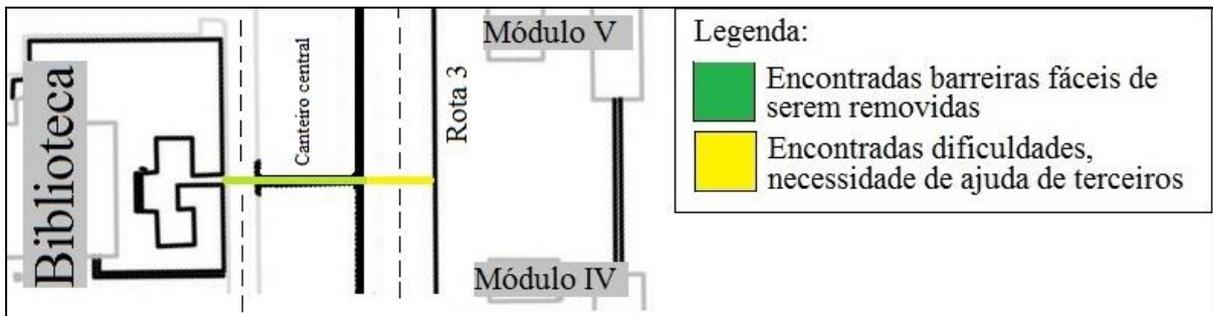
Figura 45 - Rota 8: entre a Biblioteca e a Rota 3.

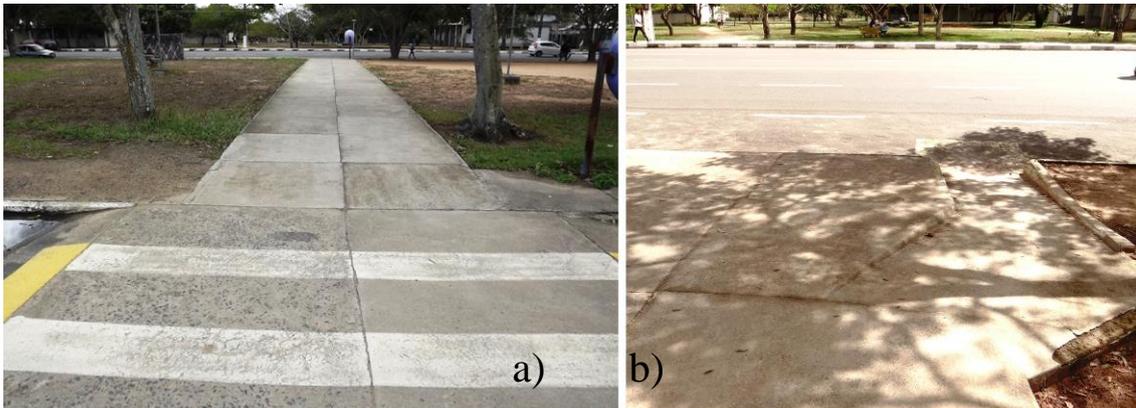
Figura 46 - Rota 8: a) faixa de pedestres elevada, seguida de pavimentação sobre o canteiro central. b) rampa descida para a avenida principal, ausência de piso tátil direcional e rampa para acesso à Rota 3.

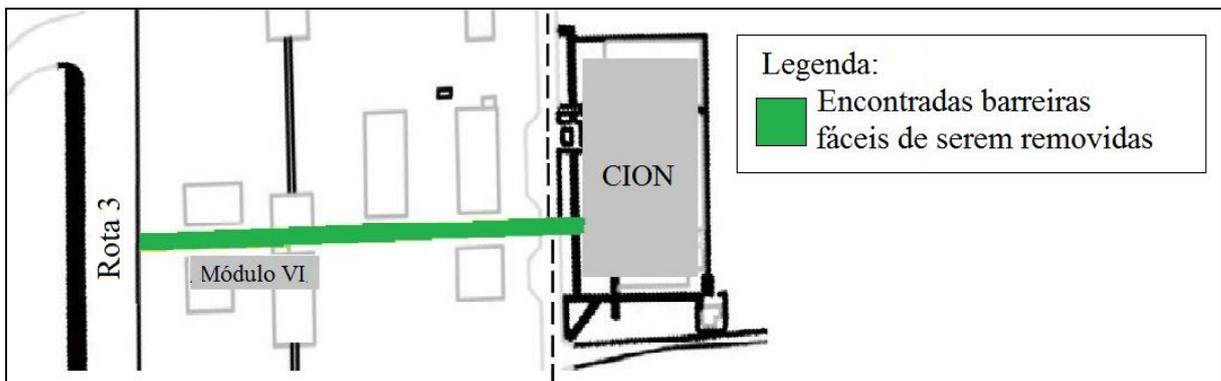
Figura 47 - Rota 9: da Rota 3 até o CION.

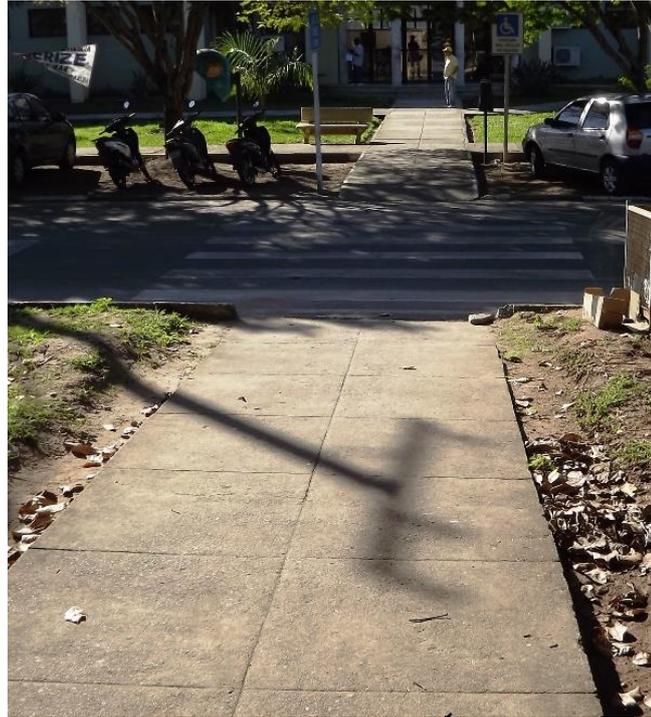
Figura 48 - Rota 9: cruzamento com a via para automóveis sinalizada com faixa de pedestres e com rebaixamento de calçada.

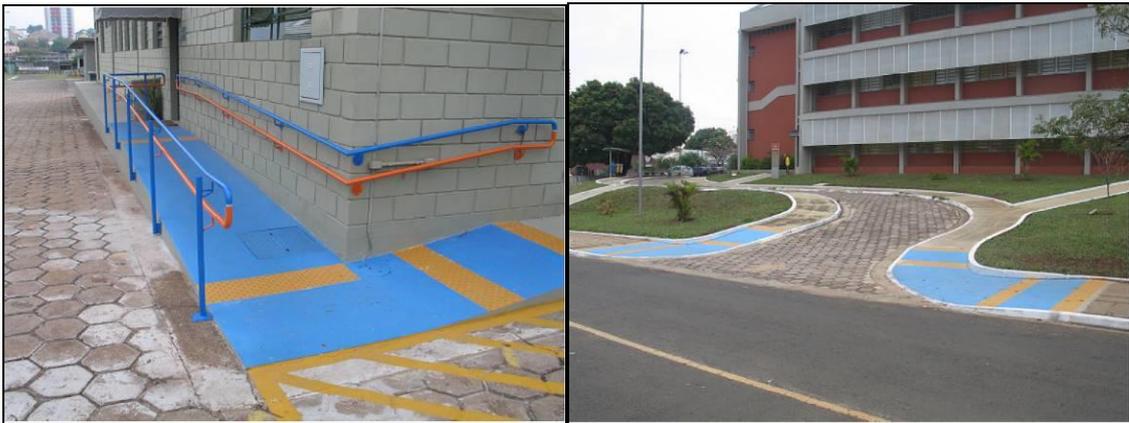
Figura 49 - *Campus* da UFRJ com implementação de rotas acessíveis aos usuários pedestres.
Fonte: Duarte & Cohen (2004).
